Prüfbericht

Hotel im Kornspeicher – Marburg

Ausgabe für Menschen mit einer Sehbehinderung und blinde Menschen

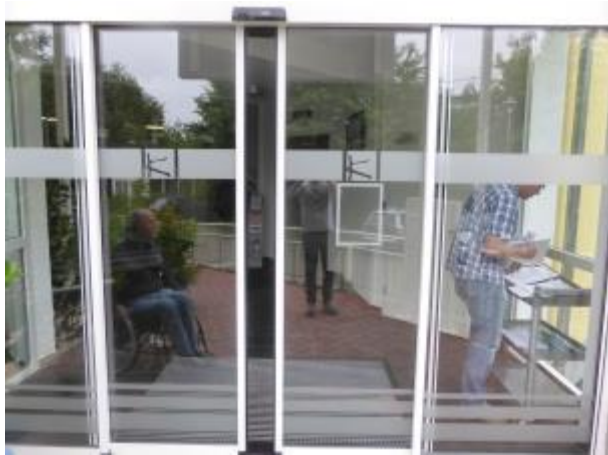
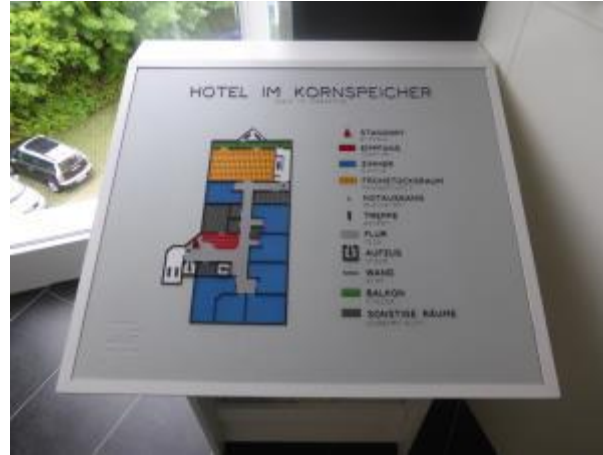
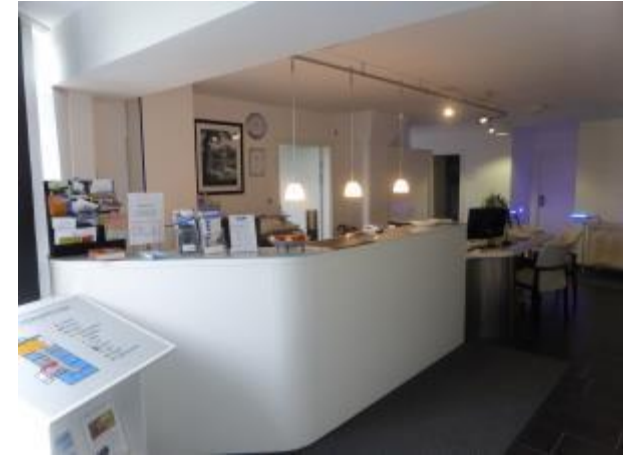
Eingang und Rezeption von Hotel im Kornspeicher Marburg

Teilergebnis: Eingang Gebäude, Rezeption		✓	-	✓	-	
In Rosa hinterlegt: Anforderung zur Erreichung der jeweiligen Stufe und für die Personengruppe ✓ zeigt an, dass das Kriterium erfüllt wird - zeigt an, dass die Anforderung der jeweilige Stufe nicht erfüllt ist	Stufe	1	2	1	2	
Weg vom Parkplatz zum Eingang						IST-Zustand
Es muss eine gut sichtbare Gehwegbegrenzung vorhanden sein. (z.B. Rasenkantensteine)	S1,S2	✓	✓	✓	✓	ja
Die Breite des Weges beträgt mind. 120 cm. (Tol: 118 cm)	B2				✓	165 cm
Es müssen Leitstreifen als Bodenindikatoren vorhanden sein.	B2				-	nein
Schwelle/Stufe/Treppe (es gibt als Alternative auch eine Rampe mit Handlauf)						IST-Zustand
Es muss ein mindestens einseitiger Handlauf vorhanden sein.	S2,B2		✓		✓	ja

Die Handläufe müssen am Anfang und am Ende der Treppenläufe mind. 30 cm waagrecht weitergeführt werden.	S2,B2		-		-	nein
Es müssen taktile Informationen zum Stockwerk am Anfang und am Ende der Treppenläufe vorhanden sein.	B2				-	nein

Mindestens die erste und letzte Stufe müssen eine mit der waagerechten und senkrechten Stufenfläche kontrastierende Kante aufweisen.	S1,S2	-	-			nein
Es muss ein visueller Kontrast zwischen dem Fußbodenbelag und Treppenauf- oder abgängen bestehen.	S2		✓			ja
Es muss ein taktiler Kontrast zwischen dem Fußbodenbelag und Treppenauf- oder abgängen bestehen.	B2				✓	ja
Die Treppe muss hell und blendfrei ausgeleuchtet sein.	S2		✓			ja
Eingangsbereich						
Der Eingangsbereich ist farblich kontrastiert zur Umgebung.	S2		✓			ja
Der Eingang ist hell und blendfrei ausgeleuchtet.	S2		✓			ja
Glastüren (ganz oder teilweise) müssen mit Sicherheitsmarkierungen gekennzeichnet sein.	B2				✓	ja
Haupteingang Tür – Rezeption						
Die Tür darf keine Karussell- oder Rotationstür sein.	S2,B2		✓		✓	nein
Die Tür bzw. der Türrahmen muss farblich kontrastierend zur Umgebung abgesetzt sein.	S2		-			nein
Glastüren (ganz oder teilweise) müssen mit Sicherheitsmarkierungen gekennzeichnet sein.	S1,S2	✓	✓			ja

Rezeption						
Der Schalter/Tresen/Kasse muss hell ausgeleuchtet sein.	S2		✓			ja
Der Weg von der Eingangstür zum Schalter/Tresen, zur Kasse muss mit Leitstreifen als Bodenindikatoren gekennzeichnet sein.	B2				-	nein

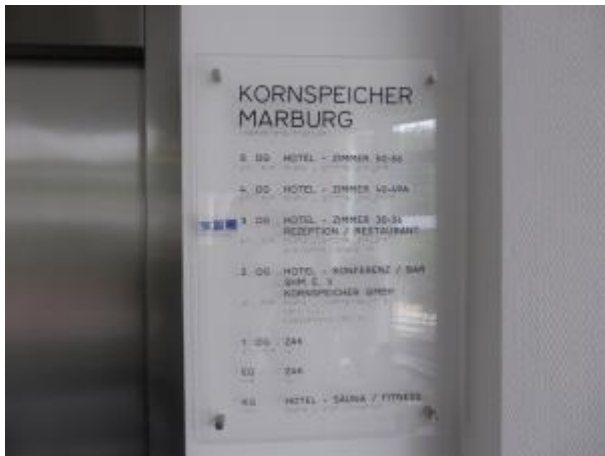
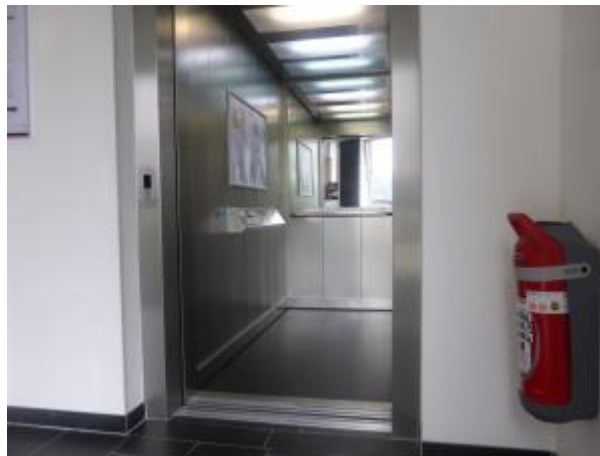
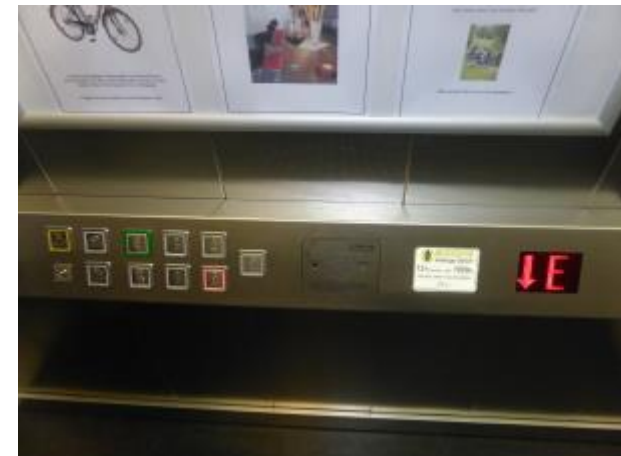
Aufzug im Kornspeicher Marburg

Teilergebnis: Aufzug			✓	-	-	-	
In Rosa hinterlegt: Anforderung zur Erreichung der jeweiligen Stufe und für die Personengruppe ✓ zeigt an, dass das Kriterium erfüllt wird - zeigt an, dass die Anforderung der jeweilige Stufe nicht erfüllt ist		Stufe	1	2	1	2	
Flur/Weg/Gang von der Eingangstür zum Aufzug							IST-Zustand
Der Flur/Weg/Gang muss hell und blendfrei ausgeleuchtet sein.		S2		✓			ja
Der Flur/Weg/Gang muss farblich kontrastierend gestaltet sein.		S2		✓			ja
Die Wand muss als Orientierungsleitlinie genutzt werden können.		B2				-	nein
Es dürfen keine Hindernisse vorhanden sein, z.B. in den Weg ragende Gegenstände etc.		S2,B2		✓		✓	keine
Der Weg ist visuell kontrastreich von der Umgebung abgesetzt.		S2		✓			ja
Es müssen gut tastbare Orientierungshilfen im Fußboden vorhanden sein, oder andere bauliche Elemente können als Orientierung genutzt werden.		B1,B2			-	-	nein

Leitstreifen müssen als Bodenindikatoren vorhanden sein.		S2,B2		-		-	nein
Flur/Weg/Gang von der Rezeption zum Aufzug							IST-Zustand

Der Flur/Weg/Gang muss hell und blendfrei ausgeleuchtet sein.	S2		✓			ja
Der Flur/Weg/Gang muss farblich kontrastierend gestaltet sein.	S2		-			nein
Die Wand muss als Orientierungsleitlinie genutzt werden können.	B2				-	nein
Es dürfen keine Hindernisse vorhanden sein, z.B. in den Weg ragende Gegenstände etc.	S2,B2		✓		✓	keine
Der Weg ist visuell kontrastreich von der Umgebung abgesetzt.	S2		✓			ja
Es müssen gut tastbare Orientierungshilfen im Fußboden vorhanden sein, oder andere bauliche Elemente können als Orientierung genutzt werden.	B1,B2			-	-	nein
Leitstreifen müssen als Bodenindikatoren vorhanden sein.	S2,B2		-		-	nein
Aufzug						IST-Zustand
Der Aufzug muss blendfrei ausgeleuchtet sein.	S2		✓			ja
Die Bedienelemente bzw. die Beschilderung muss einen guten hell-dunkel Kontrast aufweisen.	S2		✓			ja
Die Bedienelemente bzw. die Beschilderung muss taktil erfassbar sein.	S1,S2, B1,B2	✓	✓	✓	✓	ja
Die Beschilderung, deren Informationsgehalt über die Angabe einzelner Zahlen, Buchstaben oder Piktogramme hinausgeht, muss zusätzlich in Brailleschrift ausgebildet sein.	B2				✓	ja

Die Halteposition muss durch Sprache angesagt werden, oder die Etagennummern sind in der Türleibung oder im Türrahmen taktil erfassbar.	S1,S2, B1,B2	✓	✓	✓	✓	ja, angesagt
Informationsschild neben dem Aufzug						
Informationen müssen in gut lesbarer Schrift vorhanden sein.	S1,S2	✓	✓			ja
Zwischen Schrift/Piktogramm und Hintergrund muss ein guter hell-dunkel Kontrast bestehen.	S1,S2	✓	✓			ja

Wesentliche Informationen, deren Informationsgehalt über Zahlen-, Buchstaben- oder Piktogrammangaben hinausgehen, sind zusätzlich taktil erfassbar (z.B. Prismen- oder Reliefschrift).	B2				✓	ja
Wesentliche Informationen, deren Informationsgehalt über Zahlen-, Buchstaben- oder Piktogrammangaben hinausgehen, sind zusätzlich in Brailleschrift verfügbar.	B2				✓	ja
Wesentliche Informationen, deren Informationsgehalt über Zahlen-, Buchstaben- oder Piktogrammangaben hinausgehen, sind zusätzlich akustisch abrufbar sein.	B2				-	nein

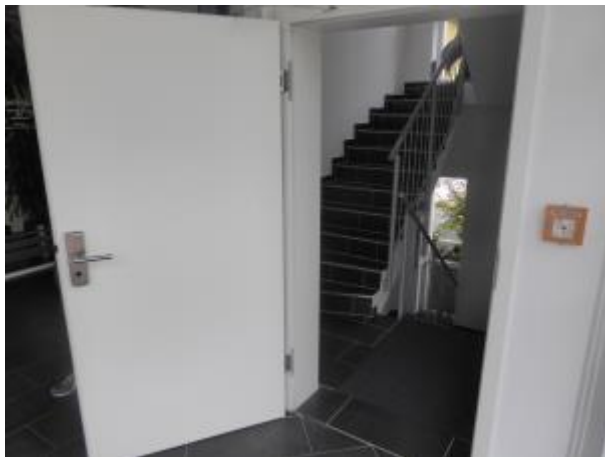
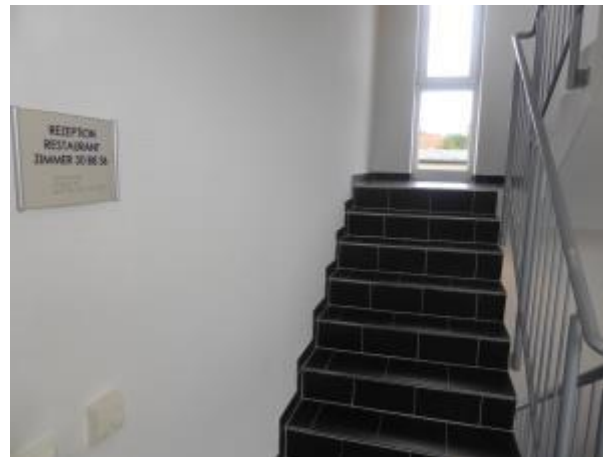
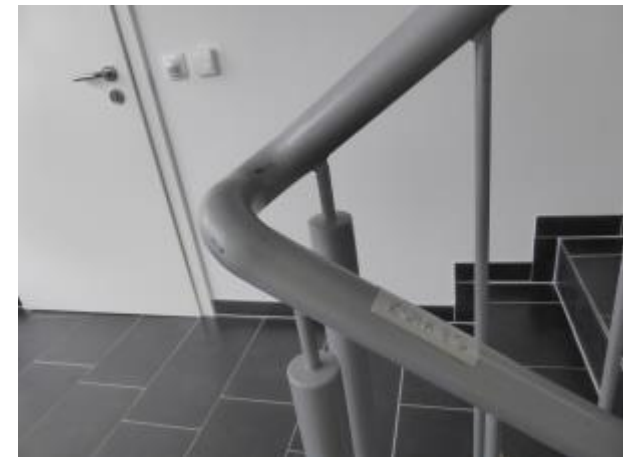
Treppenhaus im Hotel im Kornspeicher Marburg

-	-		✓	
In Rosa hinterlegt: Anforderung zur Erreichung der jeweiligen Stufe und für die Personengruppe ✓ zeigt an, dass das Kriterium erfüllt wird - zeigt an, dass die Anforderung der jeweilige Stufe nicht erfüllt ist	Stufe	1	2	1	2	
Treppen zu den einzelnen Etagen (als Alternative zum Aufzug)						IST-Zustand
Es muss ein mindestens einseitiger Handlauf vorhanden sein.	S2,B2		✓		✓	ja, einseitig
Die Handläufe müssen am Anfang und am Ende der Treppenläufe mind. 30 cm waagrecht weitergeführt werden.	S2,B2		✓		✓	ja
Es müssen taktile Informationen zum Stockwerk am Anfang und am Ende der Treppenläufe vorhanden sein.	B2				✓	ja
Mindestens die erste und letzte Stufe müssen eine mit der waagerechten und senkrechten Stufenfläche kontrastierende Kante aufweisen.	S1,S2	-	-			nein

Die Treppe muss hell und blendfrei ausgeleuchtet sein.	S2		✓			ja
Türen Etage/Treppenhaus (alle baugleich)						IST-Zustand
Die Tür darf keine Karussell- oder Rotationstür sein.	S2,B2		✓		✓	keine

Die Tür bzw. der Türrahmen muss farblich kontrastierend zur Umgebung abgesetzt sein.	S2		-			nein
Glastüren (ganz oder teilweise) müssen mit Sicherheitsmarkierungen gekennzeichnet sein.	S1,S2	✓	✓			keine Glastür
Bedienelemente (Türgriff/Schalter)						
Bedienelemente müssen visuell kontrastreich gestaltet sein.	S2		✓			ja
Bedienelemente müssen taktil erfassbar sein.	B2				✓	ja

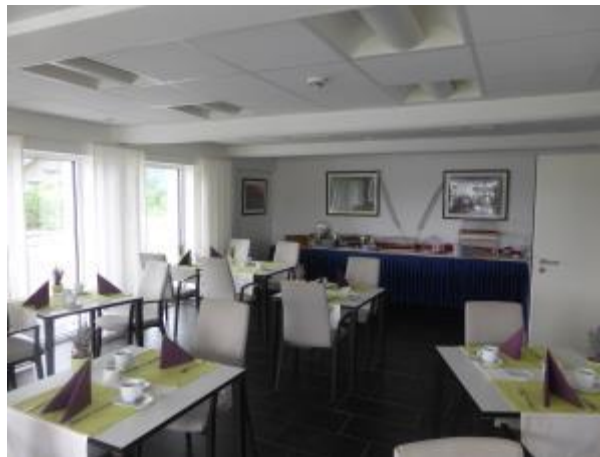
Speiseraum im Hotel im Kornspeicher Marburg

Teilergebnis: Speiseraum/Restaurant		✓	✓	✓	✓	
In Rosa hinterlegt: Anforderung zur Erreichung der jeweiligen Stufe und für die Personengruppe ✓ zeigt an, dass das Kriterium erfüllt wird - zeigt an, dass die Anforderung der jeweilige Stufe nicht erfüllt ist	Stufe	1	2	1	2	
Flur vom Fahrstuhl/Rezeption in den Speiseraum						IST-Zustand
Der Flur/Weg/Gang muss hell und blendfrei ausgeleuchtet sein.	S2		✓			ja
Der Flur/Weg/Gang muss farblich kontrastierend gestaltet sein.	S2		✓			ja
Die Wand muss als Orientierungsleitlinie genutzt werden können.	B2				✓	ja
Es dürfen keine Hindernisse vorhanden sein, z.B. in den Weg ragende Gegenstände etc.	S2,B2		✓		✓	keine
Der Weg ist visuell kontrastreich von der Umgebung abgesetzt.	S2		✓			ja

Es müssen gut tastbare Orientierungshilfen im Fußboden vorhanden sein, oder andere bauliche Elemente können als Orientierung genutzt werden.	B1,B2			✓	✓	ja
Leitstreifen müssen als Bodenindikatoren vorhanden sein.	S2,B2		✓		✓	nein, aber an den Wänden
Restaurant/Speiseraum						IST-Zustand
Raum

Es dürfen keine Hindernisse vorhanden sein, z.B. in den Raum ragende Gegenstände etc.	S2,B2		✓		✓	keine
Assistenzhunde (Begleithunde, Blindenhunde etc.) dürfen mitgebracht werden.	B2				✓	ja

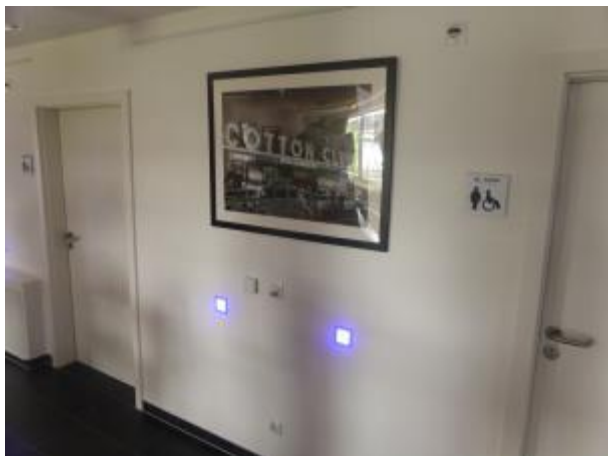
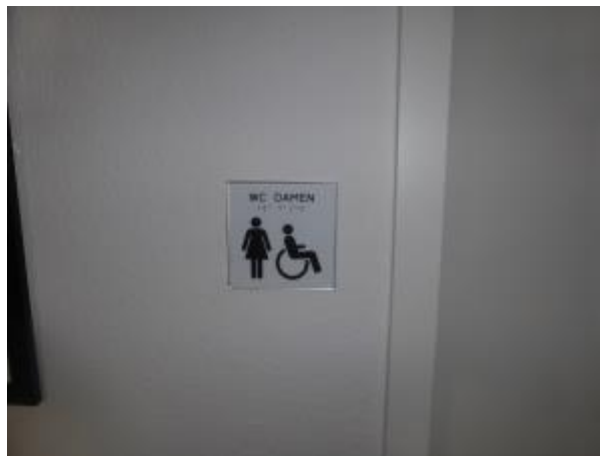
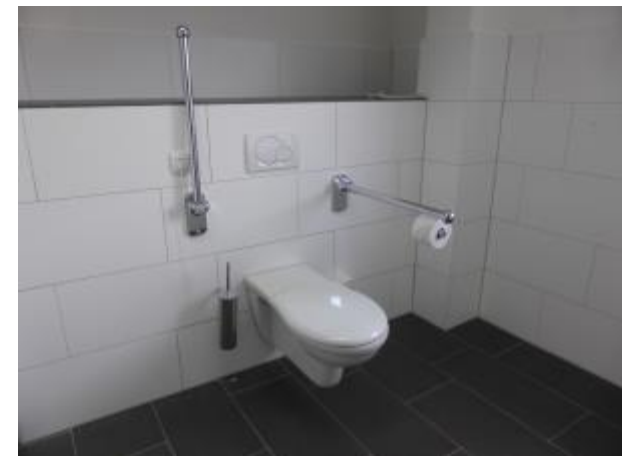
WC für Menschen mit Behinderung (m/w) im Hotel im Kornspeicher Marburg

✓	-	-	-	
In Rosa hinterlegt: Anforderung zur Erreichung der jeweiligen Stufe und für die Personengruppe ✓ zeigt an, dass das Kriterium erfüllt wird - zeigt an, dass die Anforderung der jeweilige Stufe nicht erfüllt ist		Stufe	1	2	1	2	
Flur/Weg/Gang							IST-Zustand
Der Flur/Weg/Gang muss hell und blendfrei ausgeleuchtet sein.		S2		✓			ja
Der Flur/Weg/Gang muss farblich kontrastierend gestaltet sein.		S2		✓			ja
Die Wand muss als Orientierungsleitlinie genutzt werden können.		B2				✓	ja
Es dürfen keine Hindernisse vorhanden sein, z.B. in den Weg ragende Gegenstände etc.		S2,B2		✓		✓	keine
Der Weg ist visuell kontrastreich von der Umgebung abgesetzt.		S2		✓			ja
Es müssen gut tastbare Orientierungshilfen im Fußboden vorhanden sein, oder andere bauliche Elemente können als Orientierung genutzt werden.		B1,B2			-	-	nein

Leitstreifen müssen als Bodenindikatoren vorhanden sein.		S2,B2		✓		✓	ja, an den Wänden
Eingang zum Sanitärraum							IST-Zustand
Die Tür darf keine Karussell- oder Rotationstür sein.		S2,B2		✓		✓	nein

Die Tür bzw. der Türrahmen muss farblich kontrastierend zur Umgebung abgesetzt sein.	S2		-			nein
Bedienelemente (Türgriff/Schalter)						
Bedienelemente müssen visuell kontrastreich gestaltet sein.	S2		✓			ja
Bedienelemente müssen taktil erfassbar sein.	B2				✓	ja
Beschilderung an der Tür zum öffentlichen WC für Menschen mit Behinderung						
Wesentliche Informationen, deren Informationsgehalt über Zahlen-, Buchstaben- oder Piktogrammangaben hinausgehen, sind zusätzlich taktil erfassbar (z.B. Prismen- oder Reliefschrift) und zusätzlich in Brailleschrift verfügbar.	B2,S2		✓		✓	ja
Wesentliche Informationen, deren Informationsgehalt über Zahlen-, Buchstaben- oder Piktogrammangaben hinausgehen, sind zusätzlich akustisch abrufbar sein.	B2,S2				-	nein
Zwischen Schrift/Piktogramm und Hintergrund muss ein guter hell-dunkel Kontrast bestehen.	S1,S2	✓	✓			ja
Informationen müssen in gut lesbarer Schrift vorhanden sein.	S1,S2	✓	✓			ja

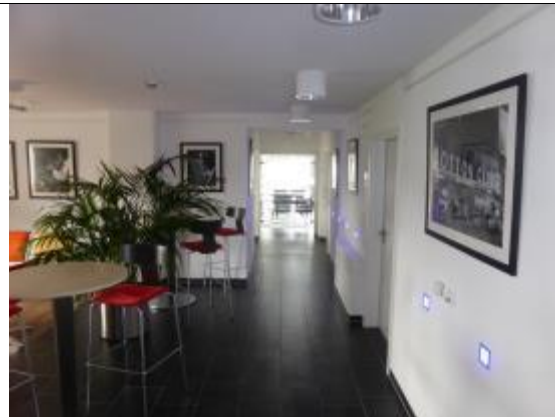
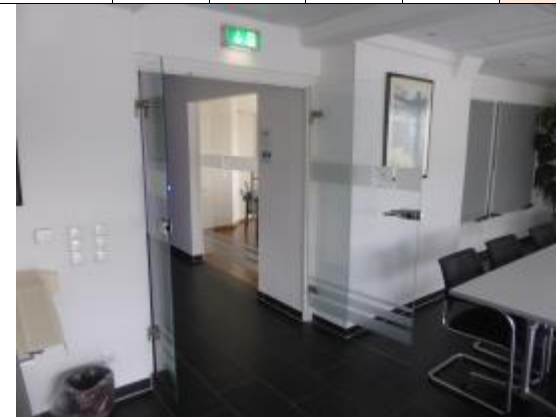
Tagungsraum im Hotel im Kornspeicher Marburg

Teilergebnis: Tagungsraum		✓	-	-	-	
In Rosa hinterlegt: Anforderung zur Erreichung der jeweiligen Stufe und für die Personengruppe ✓ zeigt an, dass das Kriterium erfüllt wird - zeigt an, dass die Anforderung der jeweilige Stufe nicht erfüllt ist	Stufe	1	2	1	2	
Flur vom Fahrstuhl/Treppenhaus zum Tagungsraum						IST-Zustand
Der Flur/Weg/Gang muss hell und blendfrei ausgeleuchtet sein.	S2		✓			ja
Der Flur/Weg/Gang muss farblich kontrastierend gestaltet sein.	S2		✓			ja
Die Wand muss als Orientierungsleitlinie genutzt werden können.	B2				✓	ja
Es dürfen keine Hindernisse vorhanden sein, z.B. in den Weg ragende Gegenstände etc.	S2,B2		✓		✓	keine
Der Weg ist visuell kontrastreich von der Umgebung abgesetzt.	S2		✓			ja
Es müssen gut tastbare Orientierungshilfen im Fußboden vorhanden sein, oder andere bauliche Elemente können als Orientierung genutzt werden.	B1,B2			-	-	nein

Leitstreifen müssen als Bodenindikatoren vorhanden sein.	S2,B2		✓		✓	ja, als Wandindikatoren
Eingang zum Tagungsraum						IST-Zustand

Die Tür darf keine Karussell- oder Rotationstür sein.	S2,B2		✓		✓	keine
Die Tür bzw. der Türrahmen muss farblich kontrastierend zur Umgebung abgesetzt sein.	S2		-			nein
Glastüren (ganz oder teilweise) müssen mit Sicherheitsmarkierungen gekennzeichnet sein.	S1,S2	✓	✓			keine Glastür
Bedienelemente (Türgriff/Schalter)						
Bedienelemente müssen visuell kontrastreich gestaltet sein.	S2		✓			ja
Bedienelemente müssen taktil erfassbar sein.	B2				✓	ja
Zwischen der Fußbodenstruktur und der angrenzenden Bodenstruktur muss ein visueller Kontrast bestehen.	S2		✓			ja
Es muss ein taktiler Kontrast zwischen der Fußbodenstruktur und der angrenzenden Bodenstruktur bestehen, oder die Wand kann als Leitlinie genutzt werden.	B2				✓	ja, die Wand kann genutzt werden
Es dürfen keine Hindernisse vorhanden sein, z.B. in den Raum ragende Gegenstände etc.	S2,B2		✓		✓	keine
Es müssen gut tastbare Orientierungshilfen im Fußboden vorhanden sein.	B2				-	nein

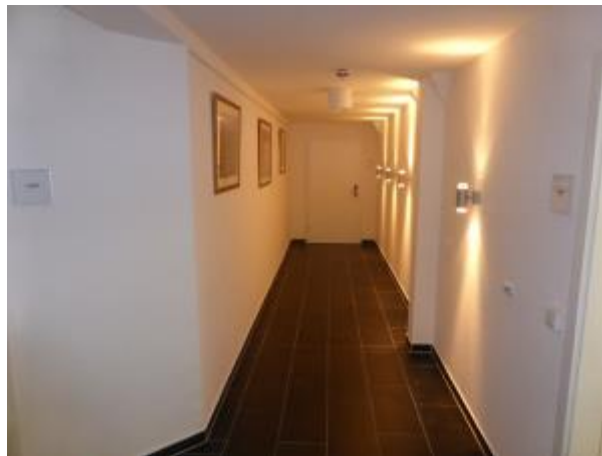
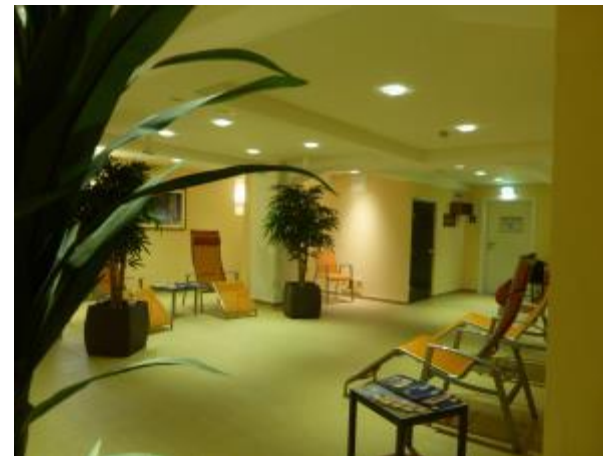
Sauna im Hotel im Kornspeicher Marburg

✓	-	-	-	
In Rosa hinterlegt: Anforderung zur Erreichung der jeweiligen Stufe und für die Personengruppe ✓ zeigt an, dass das Kriterium erfüllt wird - zeigt an, dass die Anforderung der jeweilige Stufe nicht erfüllt ist		Stufe	1	2	1	2	
Flur/Weg/Gang vom Aufzug zur Sauna							IST-Zustand
Der Flur/Weg/Gang muss hell und blendfrei ausgeleuchtet sein.		S2		✓			ja
Der Flur/Weg/Gang muss farblich kontrastierend gestaltet sein.		S2		✓			ja
Die Wand muss als Orientierungsleitlinie genutzt werden können.		B2				✓	ja
Es dürfen keine Hindernisse vorhanden sein, z.B. in den Weg ragende Gegenstände etc.		S2,B2		✓		✓	keine
Der Weg ist visuell kontrastreich von der Umgebung abgesetzt.		S2		✓			ja
Es müssen gut tastbare Orientierungshilfen im Fußboden vorhanden sein, oder andere bauliche Elemente können als Orientierung genutzt werden.		B1,B2			-	-	nein

Leitstreifen müssen als Bodenindikatoren vorhanden sein.		S2,B2		✓		✓	ja, an den Wänden
Eingang zum Saunabereich							IST-Zustand
Die Tür darf keine Karussell- oder Rotationstür sein.		S2,B2		✓		✓	nein

Die Tür bzw. der Türrahmen muss farblich kontrastierend zur Umgebung abgesetzt sein.	S2		-			nein
Bedienelemente (Türgriff/Schalter)						
Bedienelemente müssen visuell kontrastreich gestaltet sein.	S2		✓			ja
Bedienelemente müssen taktil erfassbar sein.	B2				✓	ja
Flur/Weg/Gang im Saunabereich zur Sauna						
						IST-Zustand
Der Flur/Weg/Gang muss hell und blendfrei ausgeleuchtet sein.	S2		✓			ja
Der Flur/Weg/Gang muss farblich kontrastierend gestaltet sein.	S2		-			nein
Die Wand muss als Orientierungsleitlinie genutzt werden können.	B2				-	nein
Es dürfen keine Hindernisse vorhanden sein, z.B. in den Weg ragende Gegenstände etc.	S2,B2		✓		✓	keine
Der Weg ist visuell kontrastreich von der Umgebung abgesetzt.	S2		✓			ja
Es müssen gut tastbare Orientierungshilfen im Fußboden vorhanden sein, oder andere bauliche Elemente können als Orientierung genutzt werden.	B1,B2			-	-	nein
Leitstreifen müssen als Bodenindikatoren vorhanden sein.	S2,B2		-		-	nein

Saunatur						
						IST-Zustand
Die Tür darf keine Karussell- oder Rotationstür sein.	S2,B2		✓		✓	nein
Die Tür bzw. der Türrahmen muss farblich kontrastierend zur Umgebung abgesetzt sein.	S2		-			nein
Bedienelemente (Türgriff/Schalter)						
Bedienelemente müssen visuell kontrastreich gestaltet sein.	S2		-			nein
Bedienelemente müssen taktil erfassbar sein.	B2				✓	ja

Saunakabine						IST-Zustand
Kleiderhaken sind in der Nähe der Saunatur angebracht.	B2				✓	ja
Bedienelemente (Türgriff/Schalter)						
Bedienelemente müssen visuell kontrastreich gestaltet sein.	S2		✓			ja
Bedienelemente müssen taktil erfassbar sein.	B2				✓	ja
